MEDIDAS DE CONSERVACIÓN Y PROTECCIÓN DEL PATRIMONIO DEL CONJUNTO DE LA PARRETA

El Conjunto del Cerro de La Parreta de Alumbres está incluido como Sector I del BIC de la Sierra Minera de Cartagena-La Unión (BORM nº 235. Decreto n.º 280/2015, de 7 de octubre), y siempre ha estado incluido en los diferentes expedientes incoados para la declaración de BIC de la Sierra Minera, desde 1986.

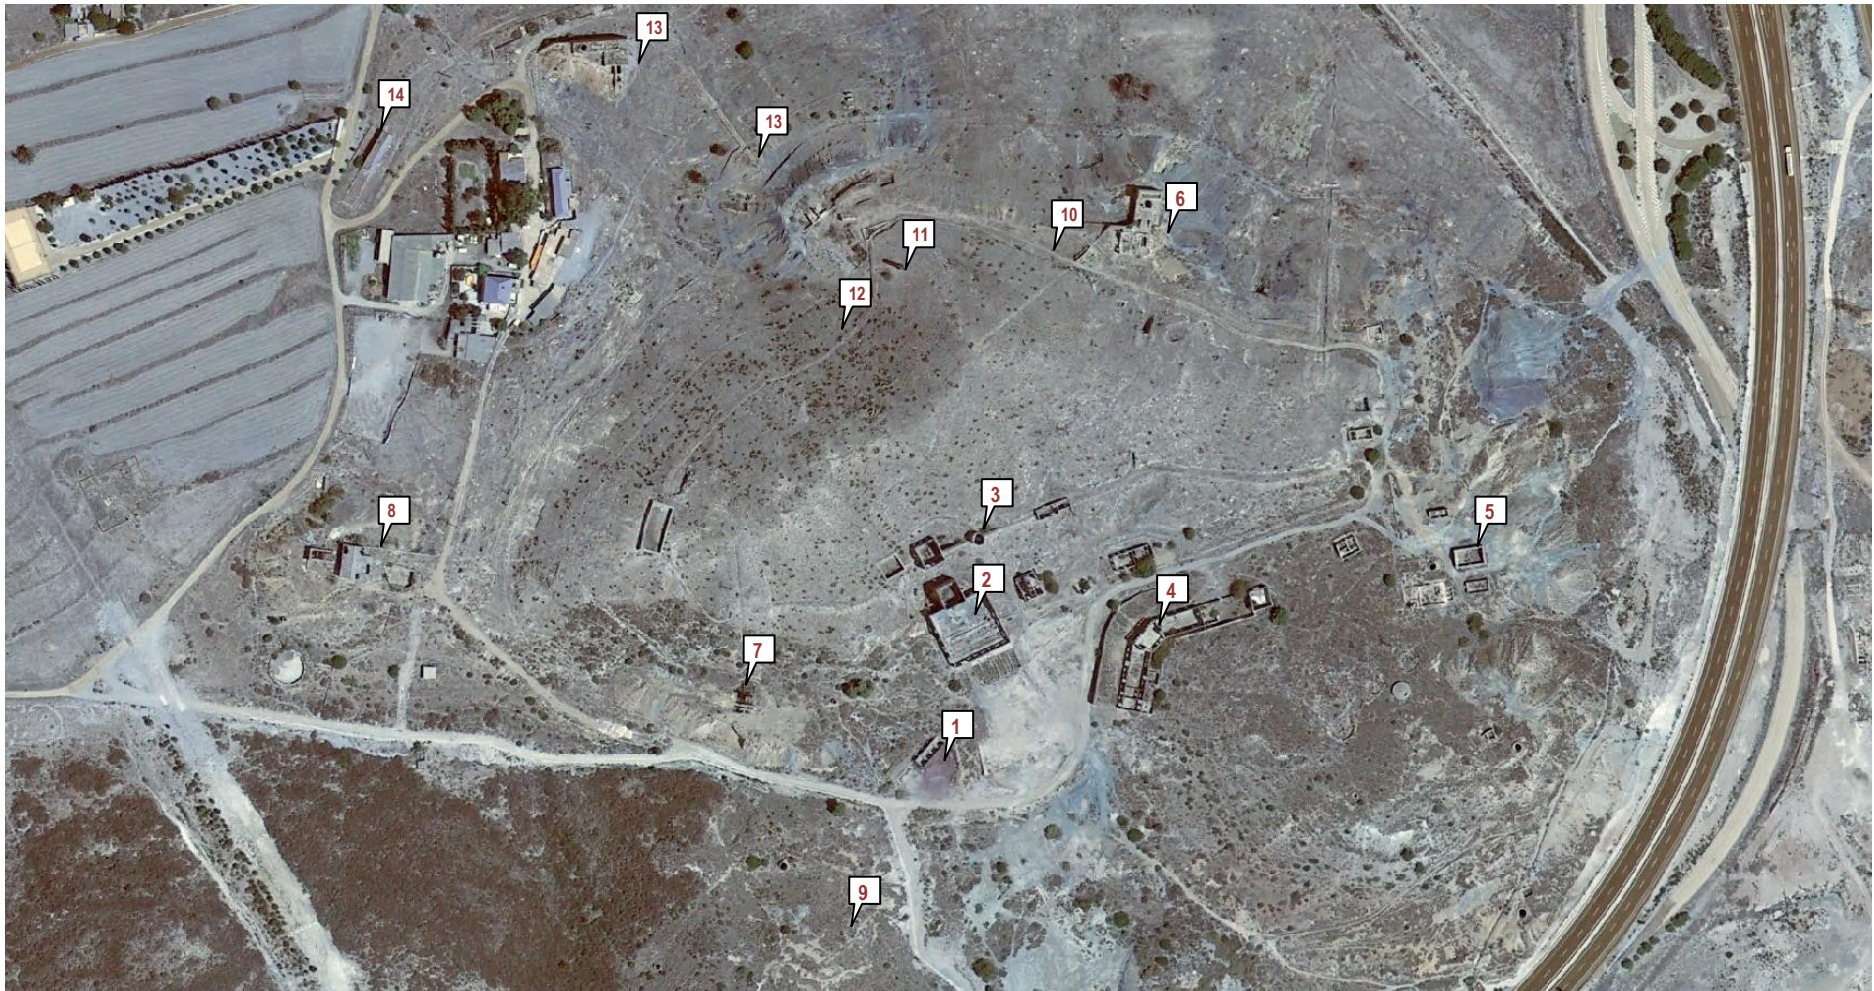
Ilustración 1. Conjunto minero de La Parreta. Ubicación de los edificios y bienes de interés.

1. Limpieza de los escombros acumulados.
2. Restituir los vanos tapados del edificio tolva de carga de material situado a la entrada (1) y recuperar los contrapesos de la Mina Impensada que fueron utilizados para el cierre del camino.
3. Consolidar y asegurar los restos de los edificios que quedan en pie, evitando riesgos a los visitantes. En especial de:
 - a. Lavadero San Ignacio (2).
 - b. Galerías de transporte, restaurando el techo caído en algunos tramos (3).
 - c. Edificio central de oficinas (4). Consolidar las paredes para evitar su desplome e impedir el acceso al interior. Intentar la recuperación del escudo.
 - d. Edificio mejor conservado de la zona superior, de la Mina Impensada (5).
 - e. Mina Nuestra S^a de Los Angeles (6).

- f. Mina San Simón (7): medidas de seguridad.
4. Consolidar y proteger del deterioro o la destrucción a otras instalaciones singulares:
- a. Mina Manolita: castillete y casa de máquinas (8).
 - b. Chimenea de polvorín (9).
 - c. Túnel: asegurar para que pueda ser visitado (10).
 - d. Chimenea de La Parreta (11).
 - e. Canalización agua (12).
 - f. Mina Faro. Planos inclinados y pequeño edificio del ferrocarril minero (13).
 - g. Edificio almacén instalaciones ferrocarril minero (14)
5. Señalización adecuada del conjunto y de cada una de las instalaciones singulares, como elementos del BIC Sierra Minera
6. Cierre del acceso al conjunto de vehículos, dejando el paso a peatones.
